Förstudie - Energieffektivisering och bevarande av modernismens flerbostadshus (1940-1960)

Åke Blomsterberg
Mats Edström

Institutionen för arkitektur och byggd miljö
Lunds universitet
Lunds tekniska högskola, 2008
Rapport EBD-R--08/24

Rapport nr EBD-R--08/24

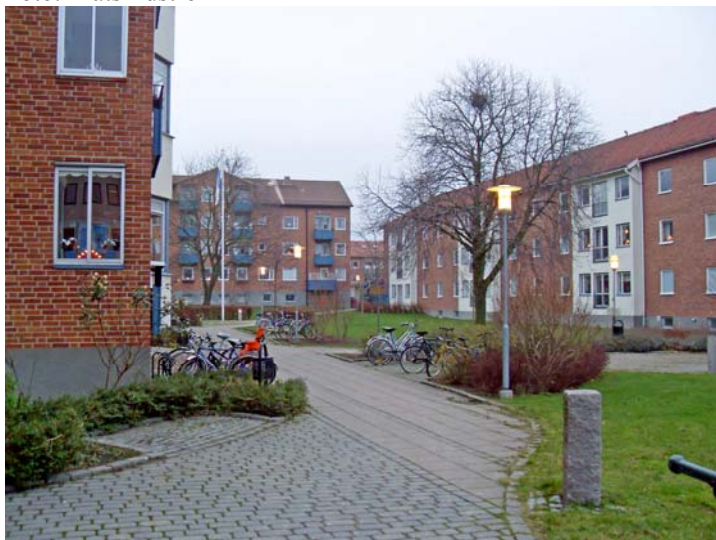
Figur 6.1 Fasader, fastighet Lyckans höjd i Kristianstad.

Kristianstad kommun, Bostadsområdet Lyckans höjd, av arkitekt Henning Orlando. Trevånings bostadsbebyggelse samt åtta våningars punkthus och centrumanläggning uppfört av bostadsbolaget AB Kristianstadsbyggen 1954. Bevarandevärden finns i framskjutande burspråk och putsdekor i röda tegelfasader (se figur 6.1).

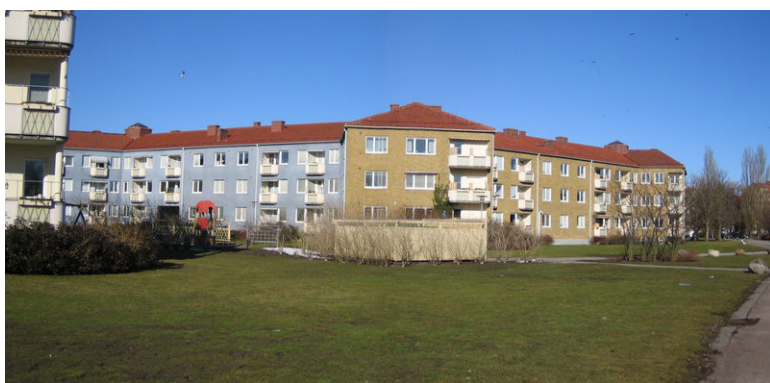
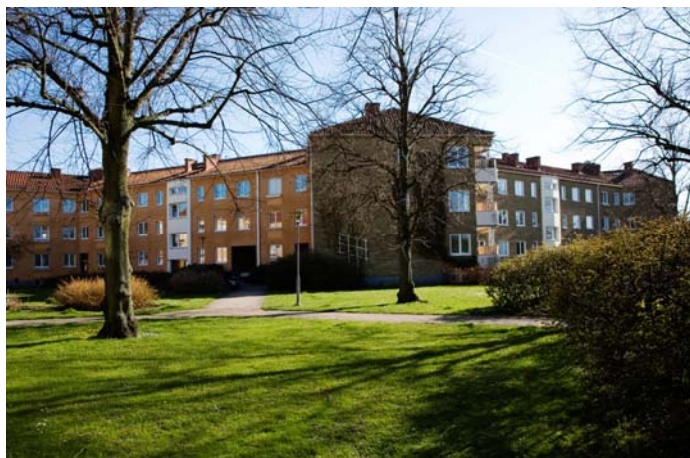
Figur 6.2 Fasader, fastighet Stjärnhusen i Malmö.

Figur 6.3 Fasader, fastighet Stjärnhusen i Malmö.

Malmö kommun, Stjärnhusen med omnejd, av arkitekt Thorsten Roos uppförd efter stadsplan av Gunnar Lindman. Bevarandevärden finns i entrépartier, balkongutformning, mönstermurning och varierande fönsterstorlekar (se figur 6.2 och 6.3).

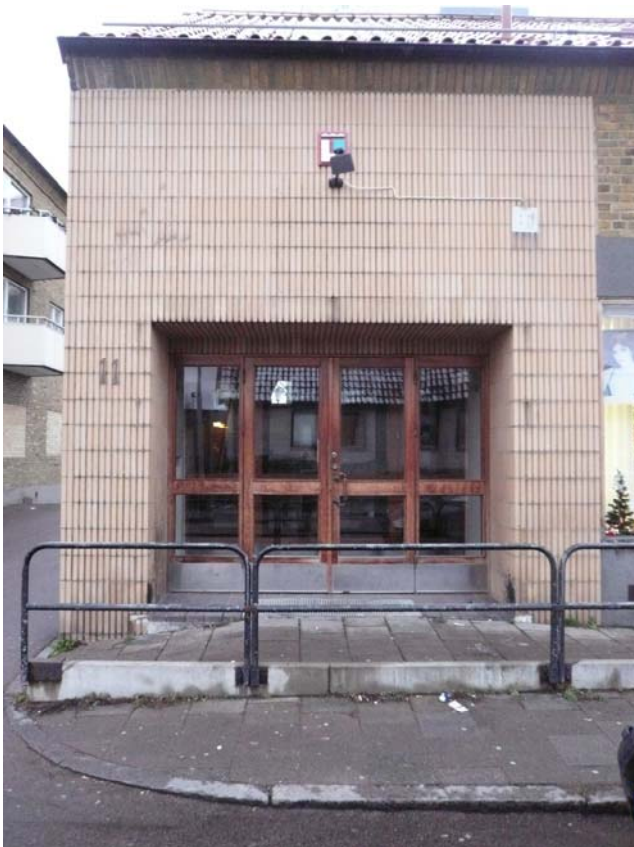
Figur 6.8 Entréparti, fastighet Sandvången i Landskrona.

Landskrona kommun. Sandvången av arkitekterna Folke Hedéus och Erik Ivar Wihlborg omfattar 810 lägenheter i nio punkthus, två- och trevåningslängor samt centrumanläggning. Uppfört av Landskrona kommunala bostadsbolag 1951-1959. Bevarandevärden finns i det enhetliga gula tegelmaterialet, balkonger, takfötter, fönster- och entrépartier (se figur 6.6 - 6.8).

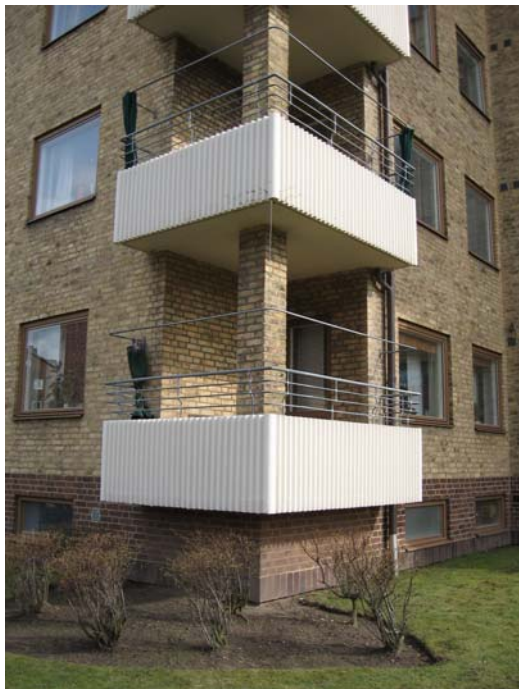
Figur 6.10 Balkonger, fastighet kv. Munken i Helsingborg.

ningar av rött tegel. Bevarandevärden finns i gavelutformning, entrépartier med välvda skärmtak och glaspartier, balkonger med fint profilerad detaljering samt trapphus med vertikala fönsterband (se figur 6.9 – 6.11).

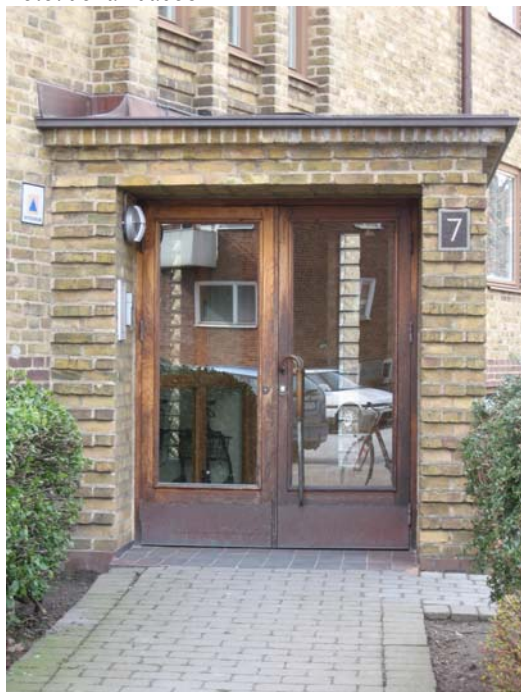
Figur 6.11 Entréparti, fastighet kv. Munken i Helsingborg.

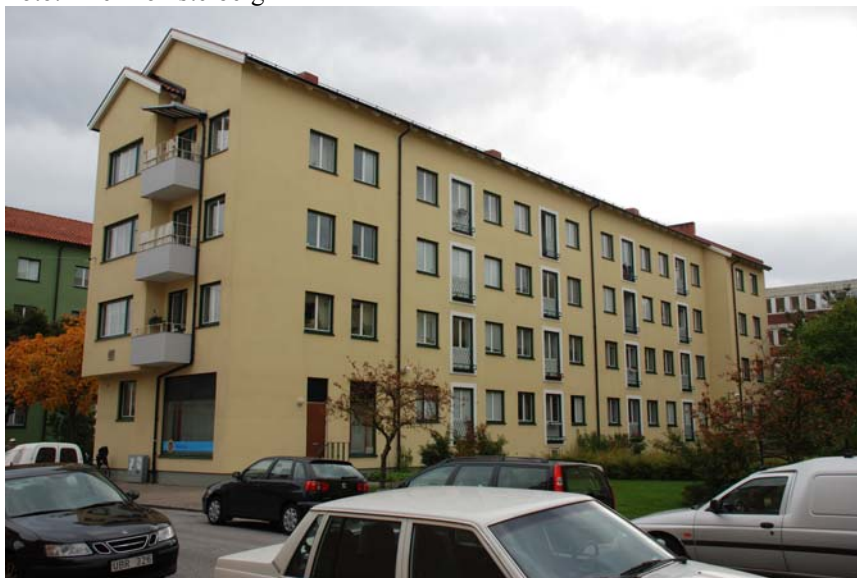
Figur 8.1 Brf Ryttmästaren (Malmö) efter tilläggsisolering av fasad.

Bostadsrättsföreningen Ryttmästaren lät 2003 putsa om och tilläggsisolera fasaderna (se figur 8.1). Husen är byggda 1944. Fjärrvärmeanvändningen efter tilläggsisoleringen är ca 175 kWh/m²år (normalårskorrigerad). Fjärrvärmeanvändningen före tilläggsisoleringen var inte tillgänglig vid rapportskrivningen. Tilläggsisoleringen är 5 cm inkl. puts, vilket framgår av fönsterpartierna (se figur 8.2 – 8.3). Källarväggarna är dock inte tilläggsisolerade (se figur 8.4). Entrépartierna är inte original, utan är moderniserade (se figur 8.5). En stor del av taksprånget finns alltså kvar (se figur 8.6). Utseendet hos fasaderna och entrépartierna har ändrats något.

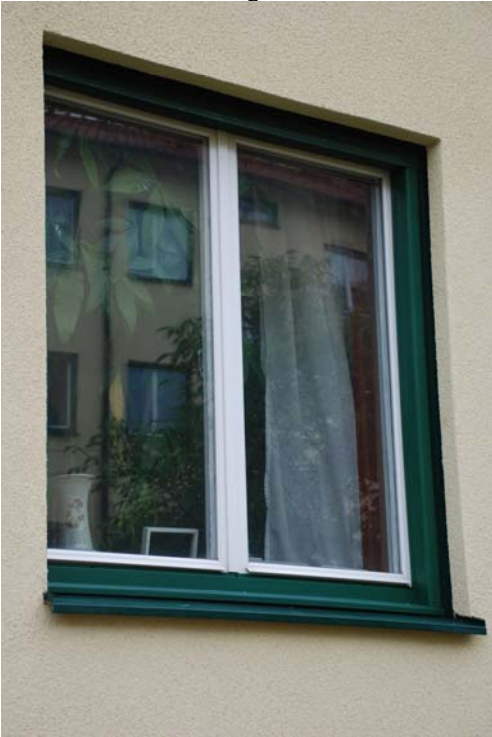
Figur 8.3 Fönster, Brf Ryttmästaren (Malmö) efter tilläggsisolering av fasad.

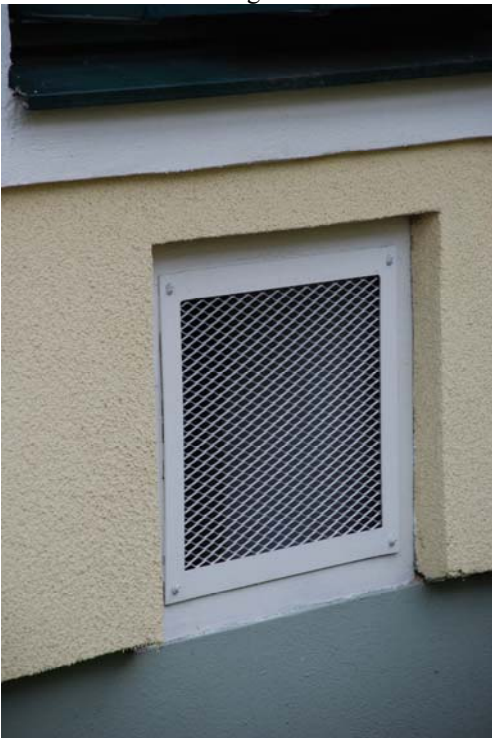
Figur 8.4 Källarfönster, Brf Ryttmästaren (Malmö) efter tilläggsisolering av fasad.

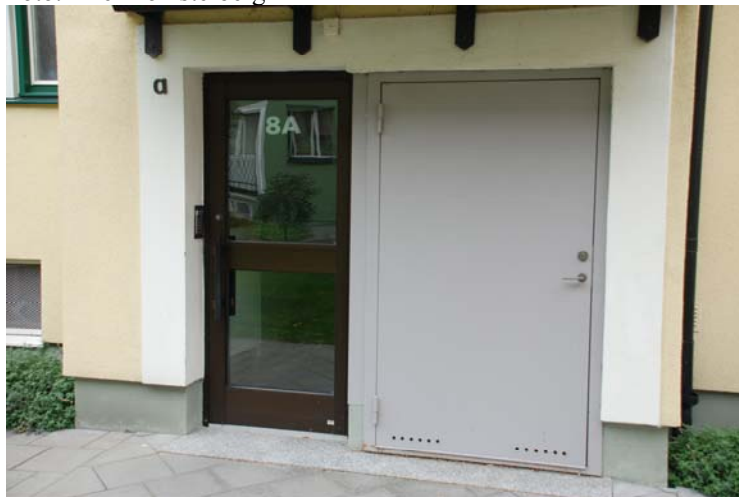
Figur 8.5 Entréparti, Brf Ryttmästaren (Malmö) efter tilläggsisolering av fasad.

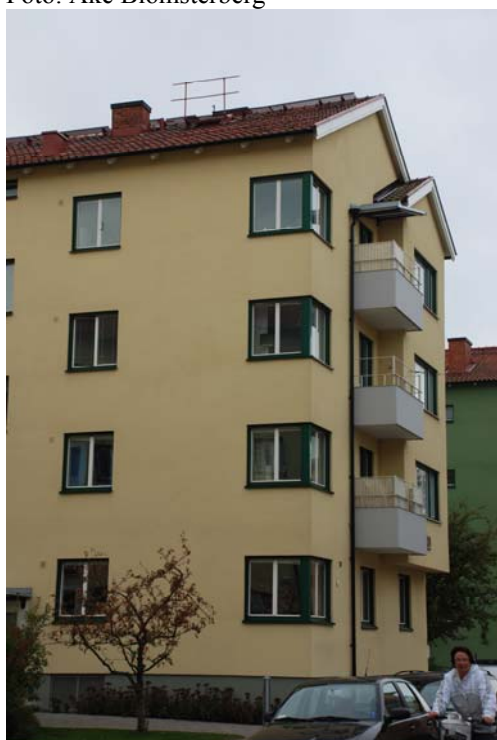
Figur 8.6 Brf Ryttmästaren (Malmö) efter tilläggsisolering av fasad. Taksprånget finns fortfarande kvar till stor del.

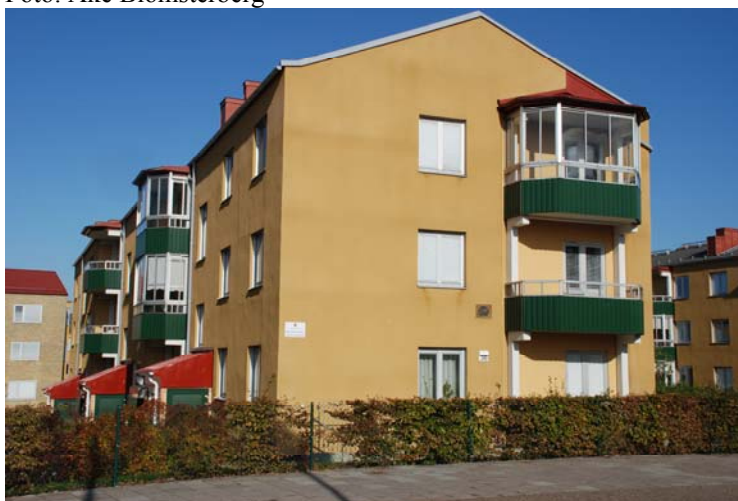
Figur 8.7 Brf Huggaren (Malmö) efter tilläggsisolering av fasad.

Bostadsrättsföreningen Huggaren lät 2006 putsa om och tilläggsisolera fasaderna (se figur 8.7 och 8.8). Husen är byggda 1946. Nya fönster installerades 1990. Fjärrvärmeanvändningen efter tilläggsisoleringen är ca $150 \text{ kWh}/(\text{m}^2\text{BOA},\text{år})$ (normalårskorrigerad). Fjärrvärmeanvändningen före tilläggsisoleringen var ca $180 \text{ kWh}/(\text{m}^2\text{BOA},\text{år})$

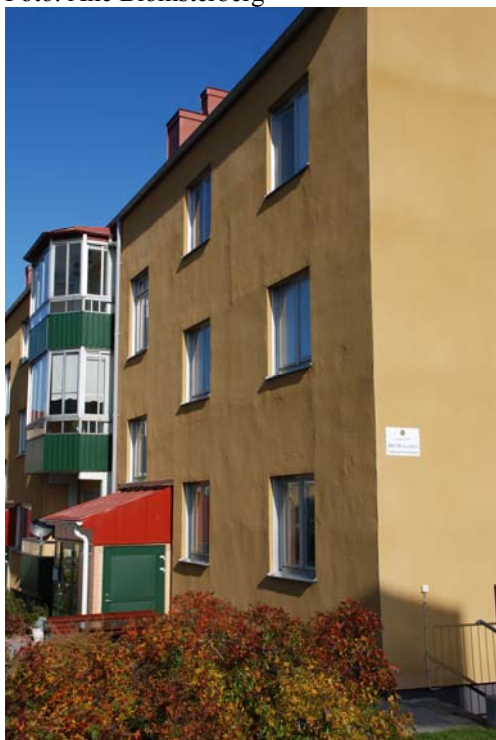
Figur 8.8 Brf Huggaren (Malmö) efter tilläggsisolering av fasad.

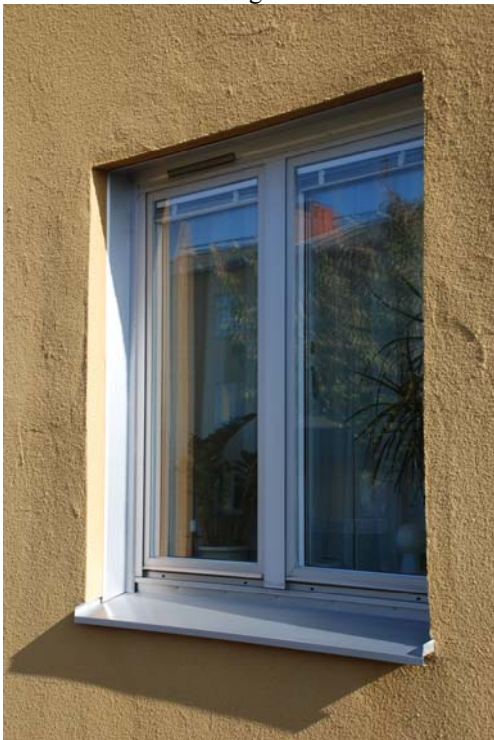
Figur 8.9 Fönsterparti, brf Huggaren (Malmö) efter tilläggsisolering av fasad.

(normalårskorrigerad). Tilläggsisoleringen är ca 10 cm inkl. puts, vilket framgår av fönsterpartierna (se figur 8.9). Källarväggarna är dock inte tilläggsisolerade. Entrépartierna är inte original, utan är moderniserade (se figur 8.10). Taksprånget har nästan helt försvunnit (se figur 8.11). Utseendet hos fasaderna har ändrats något. Entrépartierna har fått en helt ny utformning.

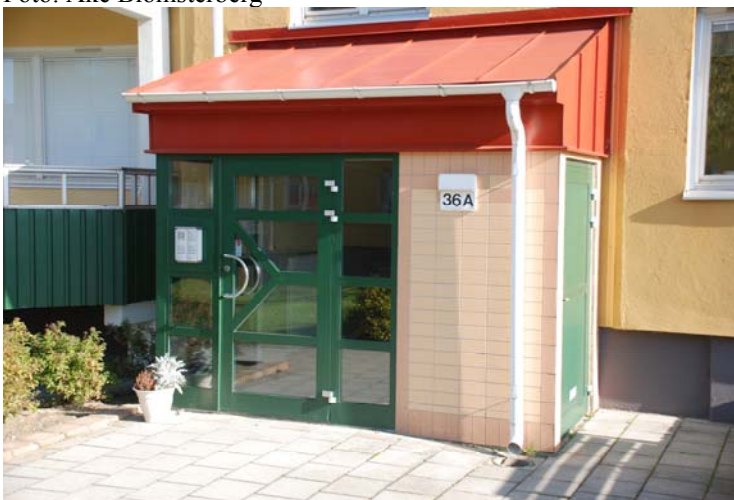
Figur 8.10 Helt nya entrépartier, brf Huggaren (Malmö) efter tilläggsisolering av fasad.

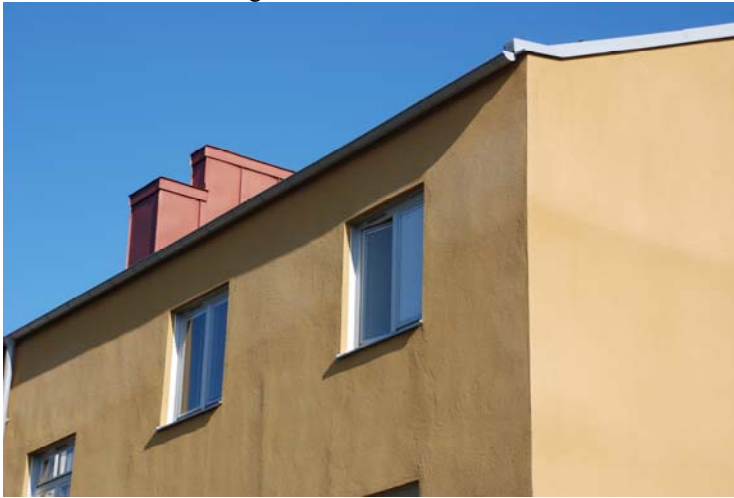
Figur 8.11 Taksprång, brf Huggaren (Malmö) efter tilläggsisolering av fasad.

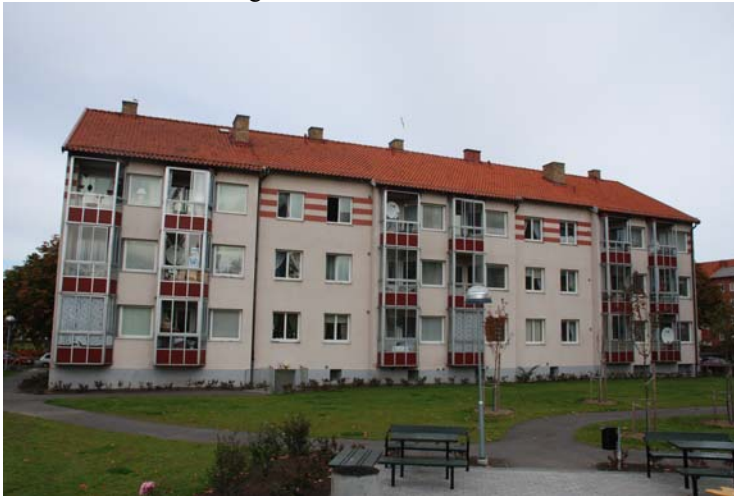
Figur 8.12 Fastigheten Hösten (Malmö) efter tilläggsisolering av fasad.

Fasaderna har putsats om och tilläggsisolerats på fastigheten Hösten 3 på Augustenborg (se figur 8.12). Husen är byggda 1950. Uppgift om fjärrvärmeanvändningen för huset saknas dvs. fjärrvärmeanvändningen mäts för hela kvarteret. Tilläggsisoleringen är 12 cm inkl. puts, vilket framgår av fönsterpartierna (se figur 8.13 – 8.14). Källarväggarna är också tilläggsisolerade (se figur 8.15). Entrépartierna är inte original, utan är delvis moderniserade (se figur 8.16). Taksprånget har nästan helt försvunnit (se figur 8.17). Utseendet hos fasaderna och entrépartierna har ändrats något.

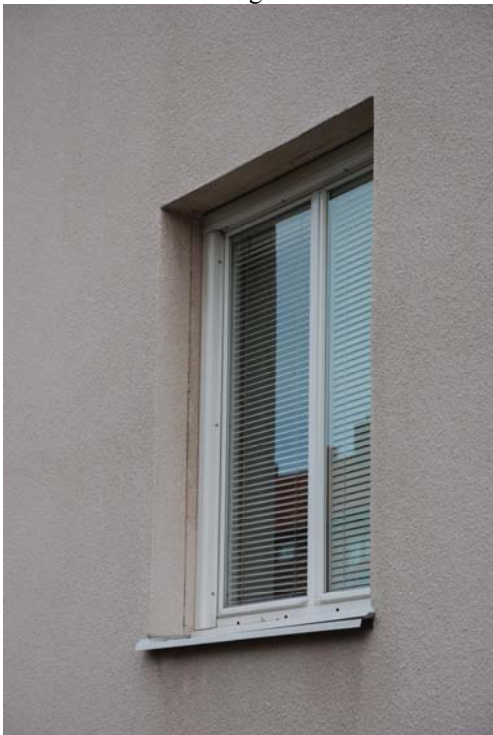
Figur 8.13 Fönsterparti, fastigheten Hösten (Malmö) efter tilläggsisolering av fasad.

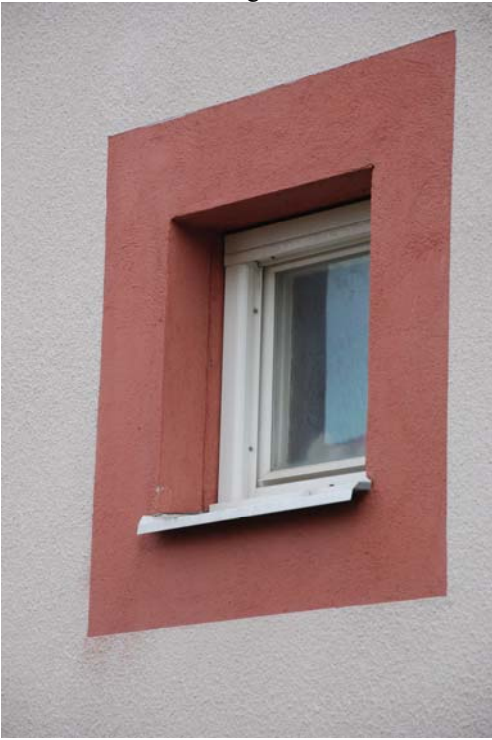
Figur 8.14 Fönsterparti, fastigheten Hösten (Malmö) efter tilläggsisolering av fasad.

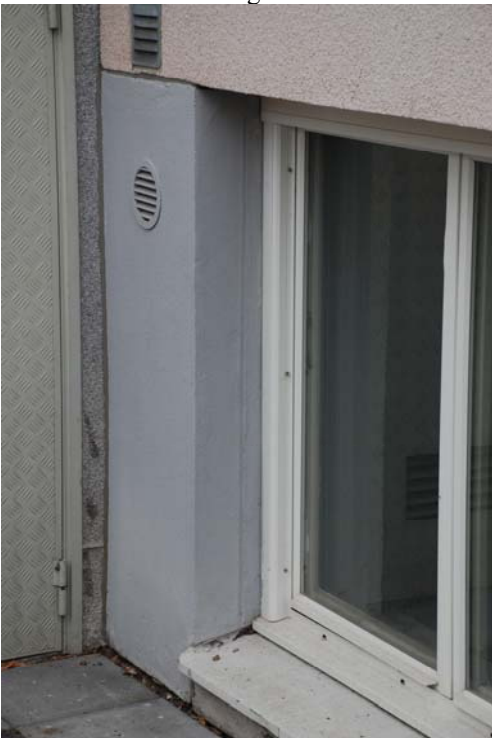
Figur 8.15 Källarvägg, fastigheten Hösten (Malmö) efter tilläggsisolering av fasad.

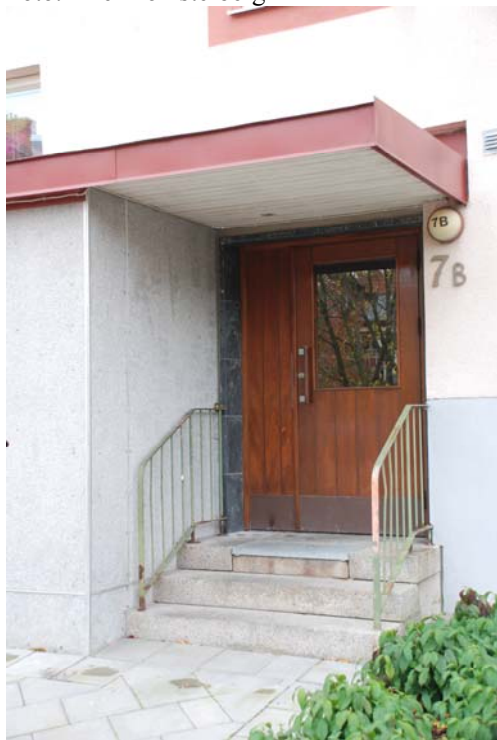
Figur 8.16 Delvis nya entrépartier, fastigheten Hösten (Malmö) efter tilläggsisolering av fasad.

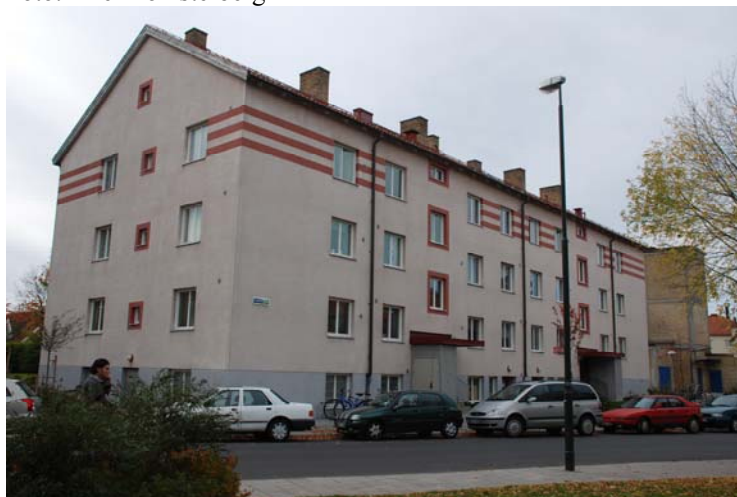
Figur 8.17 Taksprång, fastigheten Hösten (Malmö) efter tilläggsisolering av fasad.

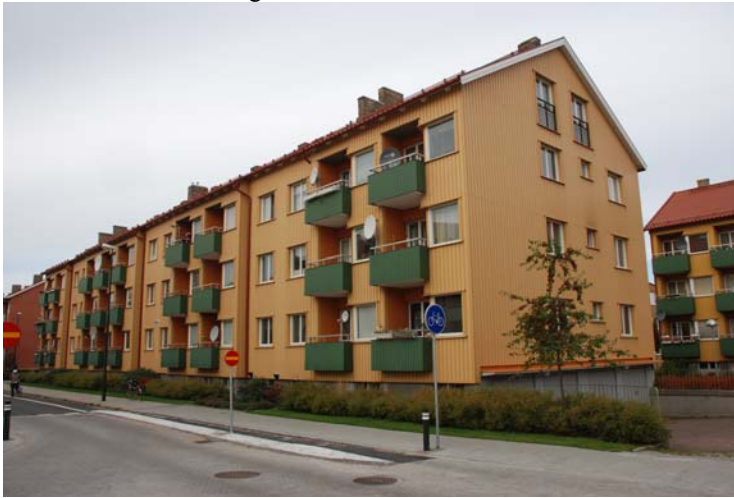
Figur 8.18 Fastigheten på Augustenborg (Malmö) efter tilläggsisolering och ny plåtfasad.

Fasaderna har tilläggsisolerats och försetts med plåtfasad på en fastighet Hösten 3 på Augustenborg (se figur 8.18). Husen är byggda 1950. Källarväggarna är inte tilläggsisolerade (se figur 8.19). Tilläggsisoleringen är ca 6 cm, vilket framgår av fönsterpartierna (se figur 8.20). Tilläggsisolering och plåt bygger ca 9 cm. Utseendet hos fasaderna har ändrats.

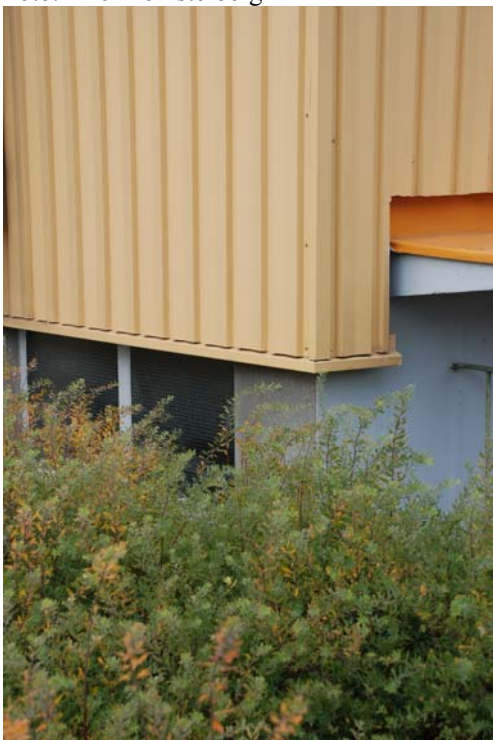
Figur 8.19 Källarvägg, fastighet på Augustenborg (Malmö) efter tilläggsisolering och ny plåtfasad.

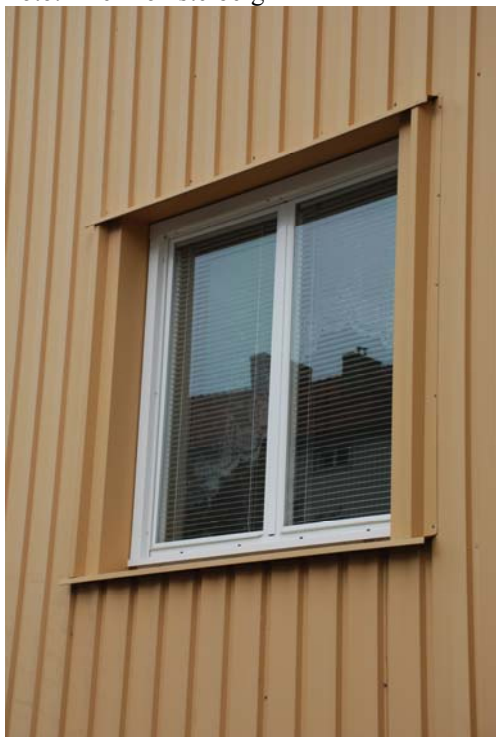
Figur 8.20 Fönsterparti, fastighet på Augustenborg (Malmö) efter tilläggsisolering och ny plåtfasad.

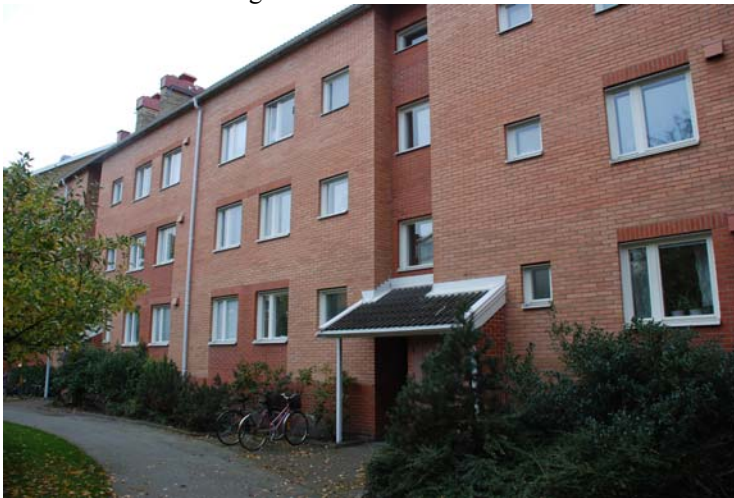
Figur 8.21 Fastighet på Persborg (Malmö) efter tilläggsisolering av fasad.

I stadsdelen Persborg ROT-renoverades ett flertal flerbostadshus 1986. Husen är byggda 1955. ROT-renoveringen innebar bl.a. tilläggsisolering, installation av nytt värmesystem, uppgradering av fönster. Fasaderna har tilläggsisolerats och försetts med fasadtegel (se figur 8.21 och 8.23). Tilläggsisolering och tegel bygger 17 cm. Nya fönster har monterats i den yttre fasaden och de gamla fönstren behållits i den inre fasaden. Källarväggarna är tilläggsisolerade, vilket innebär att källarväggens tjocklek ökat totalt med 15 cm. Fjärrvärmeanvändningen efter ROT-renoveringen är ca 160 kWh/(m² uthyrningsbar yta,år) (normalårskorrigerad) och fastighetselanvändningen 21 kWh/(m² uthyrningsbar yta,år). Entrépartierna är inte original, utan är helt nya (se figur 8.22). Källarväggarna är också tilläggsisolerade (se figur 8.24). Taksprånget har nästan helt försvunnit (se figur 8.25). Vad beträffar fasaderna, så ser husen ut som nya hus. Uppenbarligen har ingen större hänsyn tagits till kulturhistoriskt bevarande.

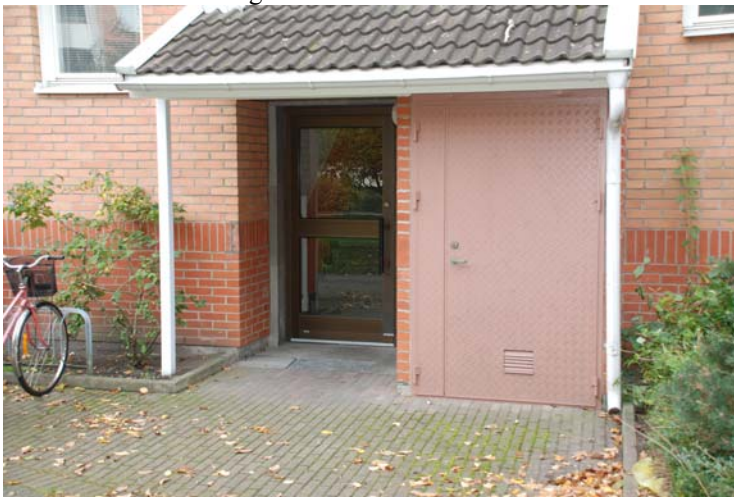
Figur 8.22 Helt nya entrépartier, fastighet på Persborg (Malmö) efter tilläggsisolering av fasad.

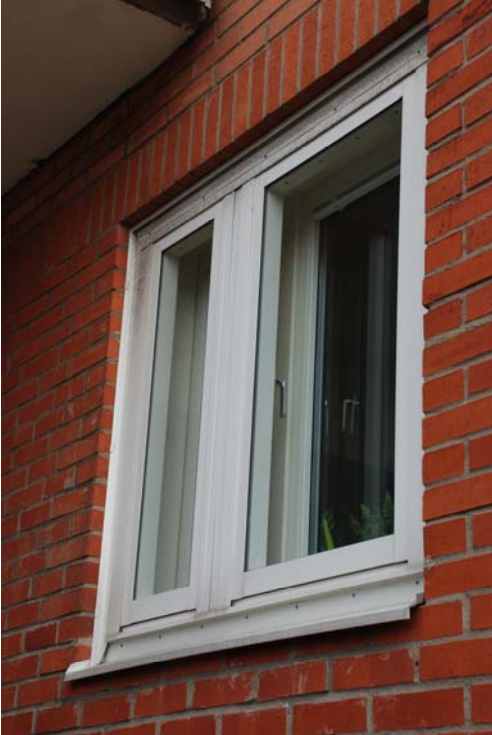
Figur 8.23 Fönsterparti, fastighet på Persborg (Malmö) efter tilläggsisolering av fasad.

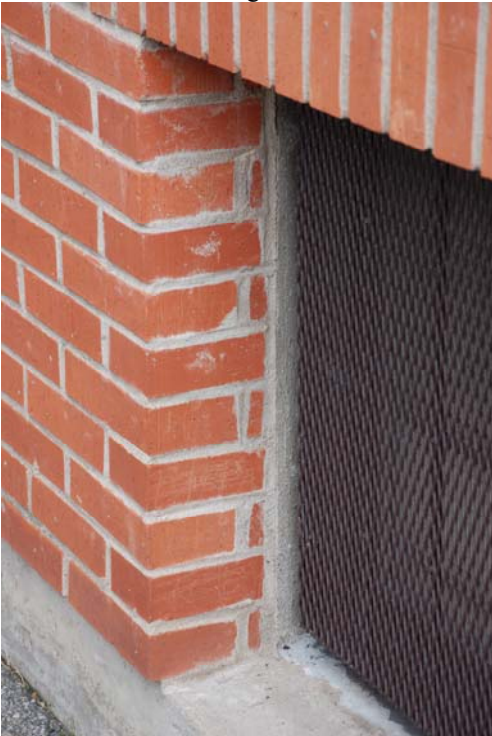
Figur 8.24 Källarväggsparti, fastighet på Persborg (Malmö) efter tilläggsisolering av fasad.

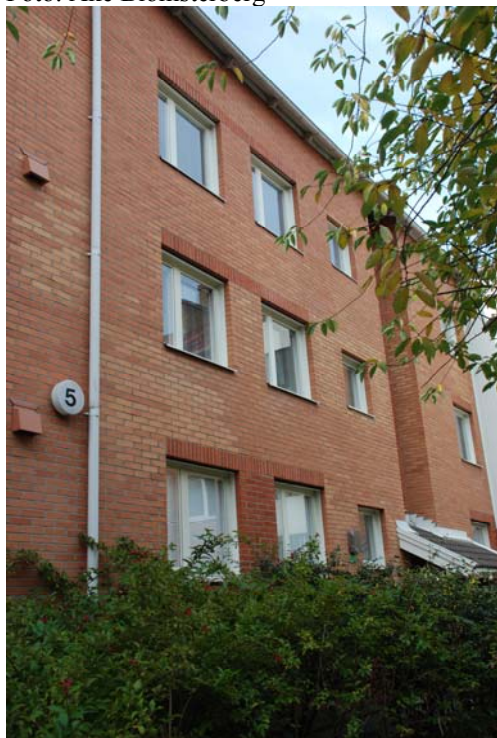
Figur 8.25 Taksprång, fastighet på Persborg (Malmö) efter tilläggsisolering av fasad.
